## Om gamle treskemetoder i Neadalføret fra rundt 1850 til rundt 1950

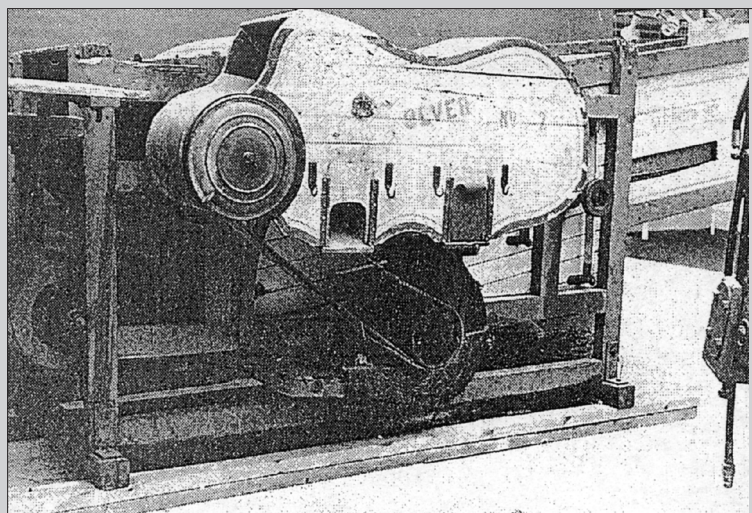
Treskeverket "Ølver", produsert av Steinkjer Mek. Verksted i 1921.

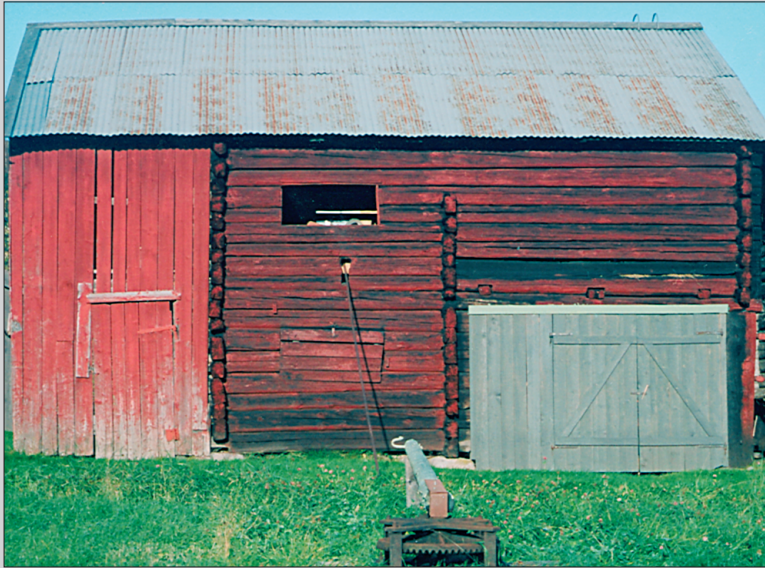
Bilde viser kjørehjulet med overføringsaksel til låven og treskeverket.

Antagelig ble det i første omgang brukt treskemaskin beregnet for håndkraft (sveiv). Om det fantes spesielle treskemaskiner for hestevandring er lite trolig. Kjørehjulet sto utenfor låven hvor hestene ble kjørt hele dagen i ring og dro. Fra kjørehjulet gikk

det aksel opp til treskemaskinen.

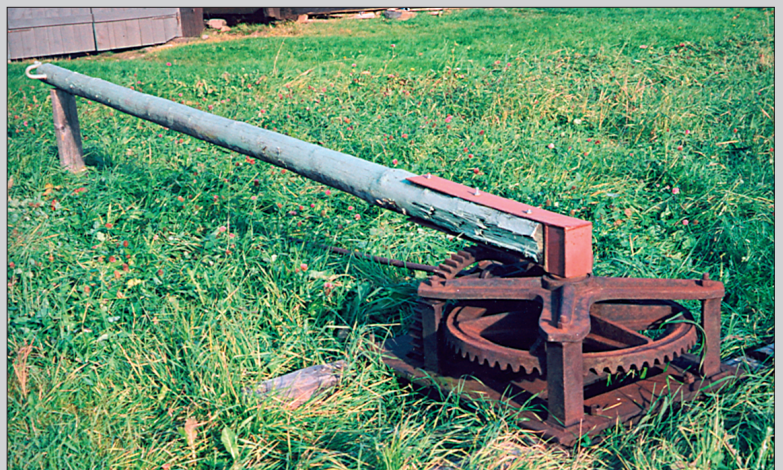
Kjørehjulet med stang på Bromoen. Hesten var festet til enden på den lange trestanga og gikk rundt i ring og dro overføringsakselen vises nede i gresset.

På Bromoen, hos Inger Jørgensen, står i dag en hestevandring satt i stand for demonstrasjon. Kjørehjulet er helt originalt og i utmerket stand. Kjørehjulet lå i en steinrøyse da det ble tatt vare på. Hestevandringen har nok vært i bruk

på Bromoen da hullet på låveveggen for overføringsaksel er der og passer helt også nå. Til og med overføringsakselen er helt original og har hele tiden ligget på låven. Treskemaskinen er også original med sveiv, men ombygd. Men det store utvekslingshjulet mangler på den. På låven står også en original kastemaskin (rensemaskin) som renser kornet. Ingen kan huske at hestevandringen har vært i bruk på Bromoen. Trolig måtte det vært før 1925. Ole, født 1925, kan ikke huske den har vært i bruk. Hestevandringen har trolig ikke tilhørt bruket, men antagelig etter siste bruk blitt stående der. Overraskende er det at hestevandring ble brukt på så små bruk. Martin J. Rolset husker at hestevandringen på Bromoen ble brukt på hakkelsmaskinen. Nærmere et originalt anlegg, både maskinmessig og treskelåve, er det vanskelig og komme, enn de som er på

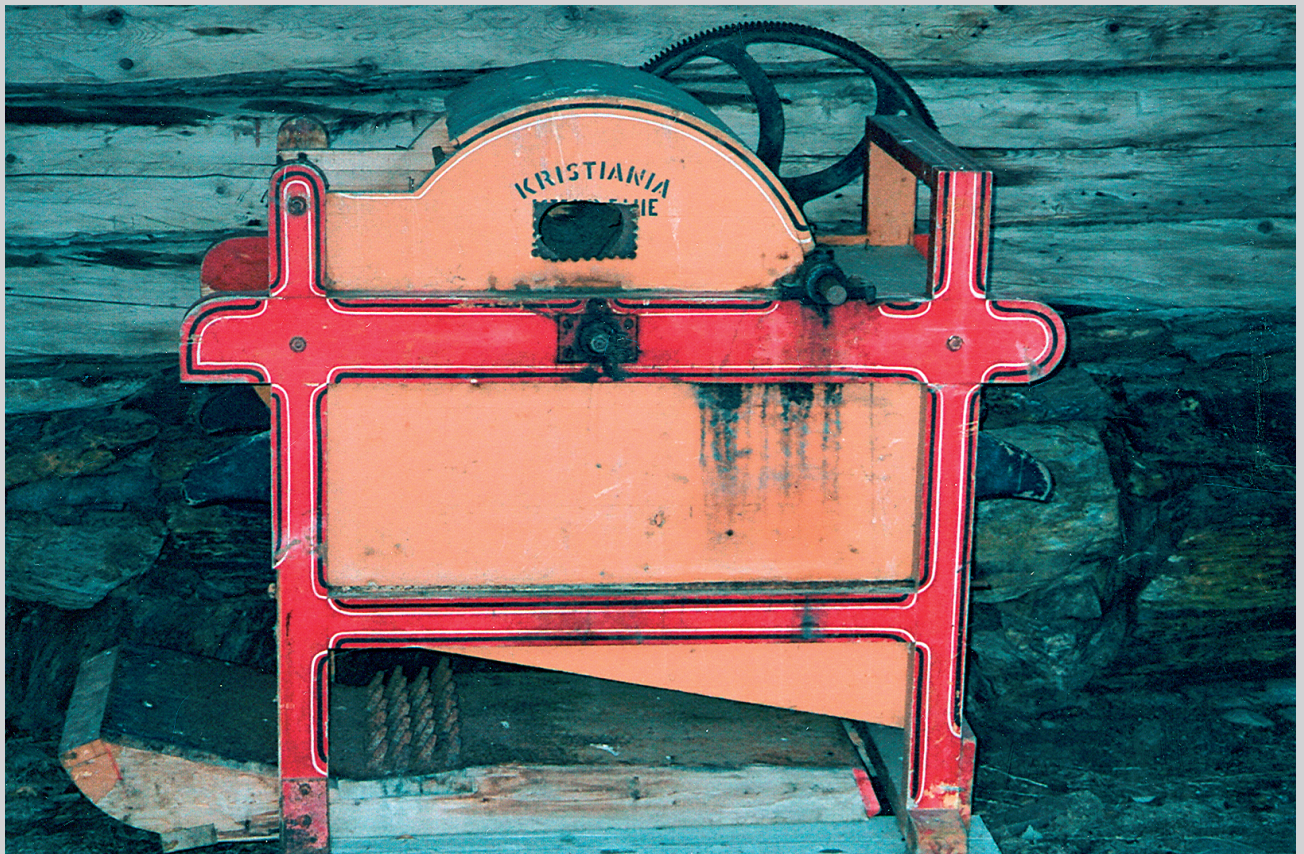
Bilde viser treskemaskinen som står på Rolset og er nærmest helt lik den som står på låven i Bromoen.
